VÝSLEDKY TERÉNNÍCH ŠETŘENÍ DIAGNOSTICKÝ PRŮZKUM VOZOVEK PK

Ing. Radek Matula, Ph.D.

11. prosince 2015, Brno

- zájmový úsek: II/413 Dobelice – Hostěradice
- délka úseku: 5,626 m
- ZÚ = km 0,000 (resp. km 8,067) = konec obce Dobelice
- UB = křižení se silnicí III/41310 (směr Kadov) = km 2,509 (resp. km 10,576)
- KÚ = km 5,626 (resp. 13,693) = začátek obce Hostěradice (místní část Mišovice)

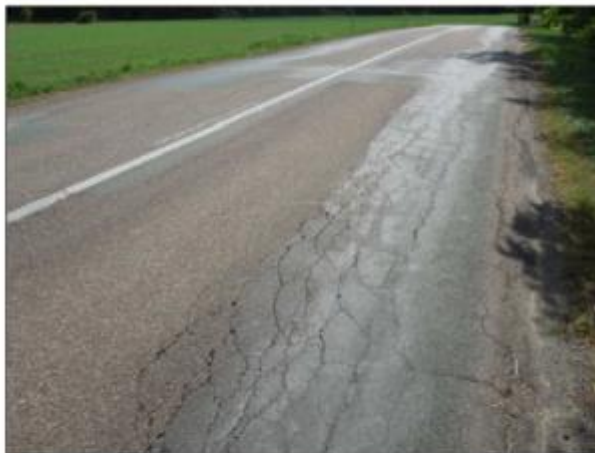
km 4,960 – síťové trhliny v levé stopě vozidel

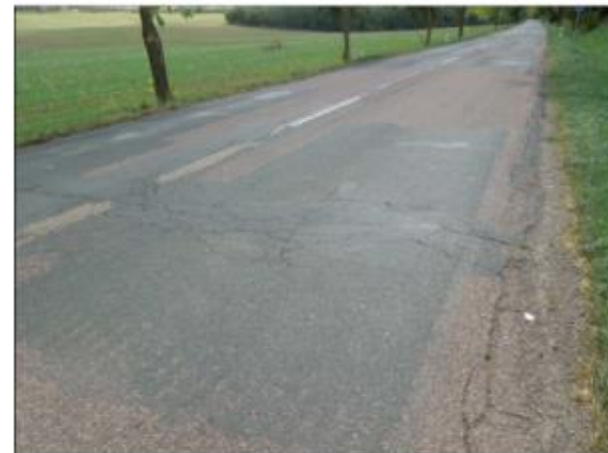
km 4,625 – rozvětvené příčné trhliny

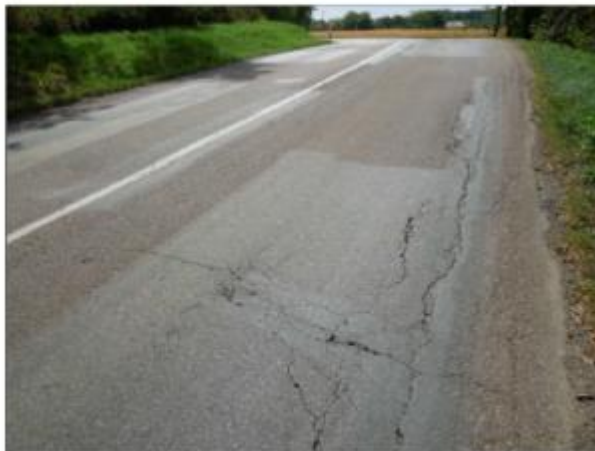
km 5,375 – trhliny, olamování okrajů vozovky

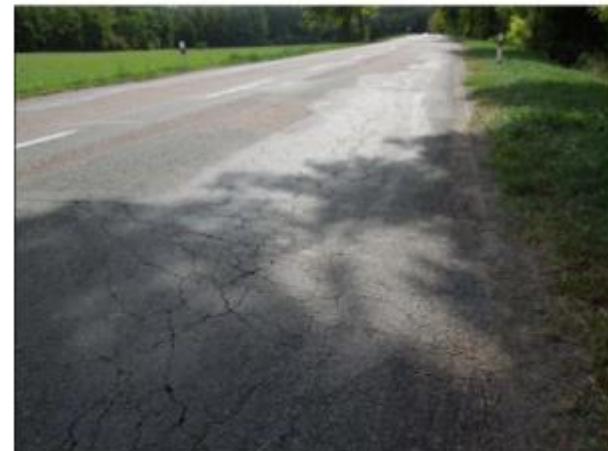
km 4,850 – síťové trhliny v levé stopě vozidel
