# PŘÍMO POJÍŽDĚNÉ MOSTOVKY

**Ing. Karel Pospíšil**

Centrum dopravního výzkumu, sekce dopravní infrastruktury

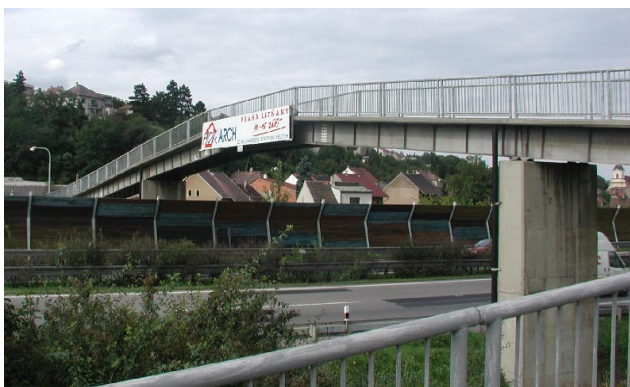
Obr. 1 – Lávka pro pěší na dálnici D5 v km 27,0

Jako příklad řešení mostního objektu s nechráněnou mostovkou mohou sloužit dvě lávky pro pěší nad dálnicí D 5 v km 21,5 a 27,0, které byly zřízeny koncem 80. let. Nosnou konstrukci lávek tvoří dva svařované I-nosníky, s nimiž je betonová mostovka spřažena. Stav obou konstrukcí je velmi rozdílný. U lávky v km 21,5 byla zjevně při výstavbě porušena technologická kázeň, což se projevuje zejména nedostatečným krytím výztuže mostovky (místa je patrné nulové krytí), četnými, zejména podélnými smršťovacími trhlinami (patrně z důvodu použití betonové směsi s vysokým vodním součinitelem) a nerovnostmi (později vyspravovanými dodatečně nabetonovanou tenkou betonovou vysprávkou, která se však postupně odlupuje). Naproti tomu u lávky v km 27,0, viz obr. 1, která má obdobnou konstrukci, nebyly zjištěny žádné z výše uvedených závad (není mi známo, zda lávky byly postaveny stejným zhotovitelem, ani časové pořadí jejich stavby), rozdíl v kvalitě provedení obou lávek je však naprosto zjevný, srov. obr. 2 vlevo a vpravo.

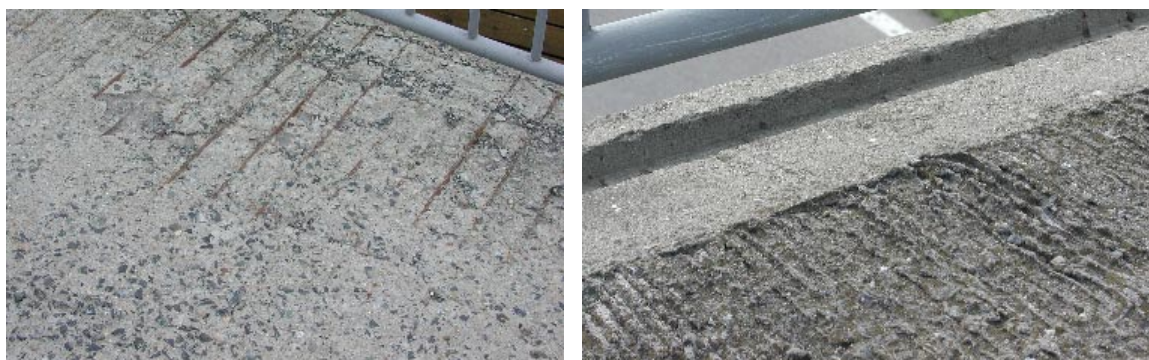
Obr. 2 – Vlevo porušená mostovka na lávce v km 21,5, vpravo neporušená mostovka na lávce v km 27,0

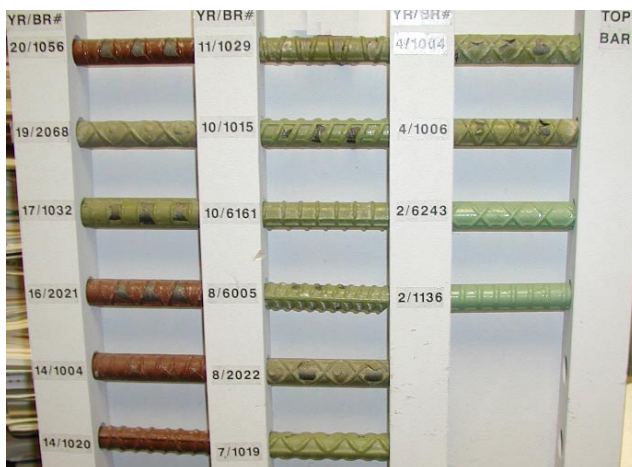
Obr. 3 – Degradace epoxidového povlaku v průběhu času (obrázek byl pořizen ve Virginia Transport Research Council)

Kromě dostatečného krytí se ochrana výztuže u mostovek zajišťuje obecně dvěma způsoby: povlakováním či zvláštními materiály výztuže a úpravami složení betonu. Povlakování či zvláštní materiály výztuže jsou přímými nástroji v boji proti korozi. V USA je již řadu let výztuž v mostovkách chráněna epoxidovým povlakem. V poslední době se však do praxe dostávají další úpravy [4], neboť bylo zjištěno, že epoxidový povlak výztuže s časem degraduje (epoxid se odlupuje) a tím se postupně ztrácí jeho ochranná funkce. Tento jev je

zachycen na obrázku 3, kde je zřetelně vidět, jak se v průběhu času mění integrita epoxidového povlaku.

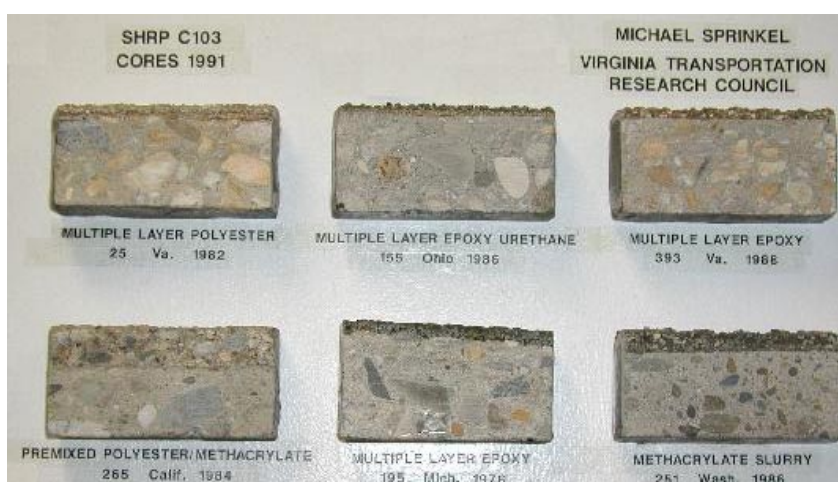
Obr. 4 – Izolace přímo pojižděných mostovek – provádí se jen ve zvláštních případech

Izolace přímo pojižděného povrchu se přitom provádí jen výjimečně (například na přání zákazníka, při opravách apod.). Obrázek 4 ukazuje možnosti izolace přímo pojižděných mostovek.
