Centrum dopravního výzkumu, v. v. i.

# Mapa hlučnosti modernizovaných povrchů vozovky D1 mezi lety 2015–2023

**Specializovaná mapa s odborným obsahem**

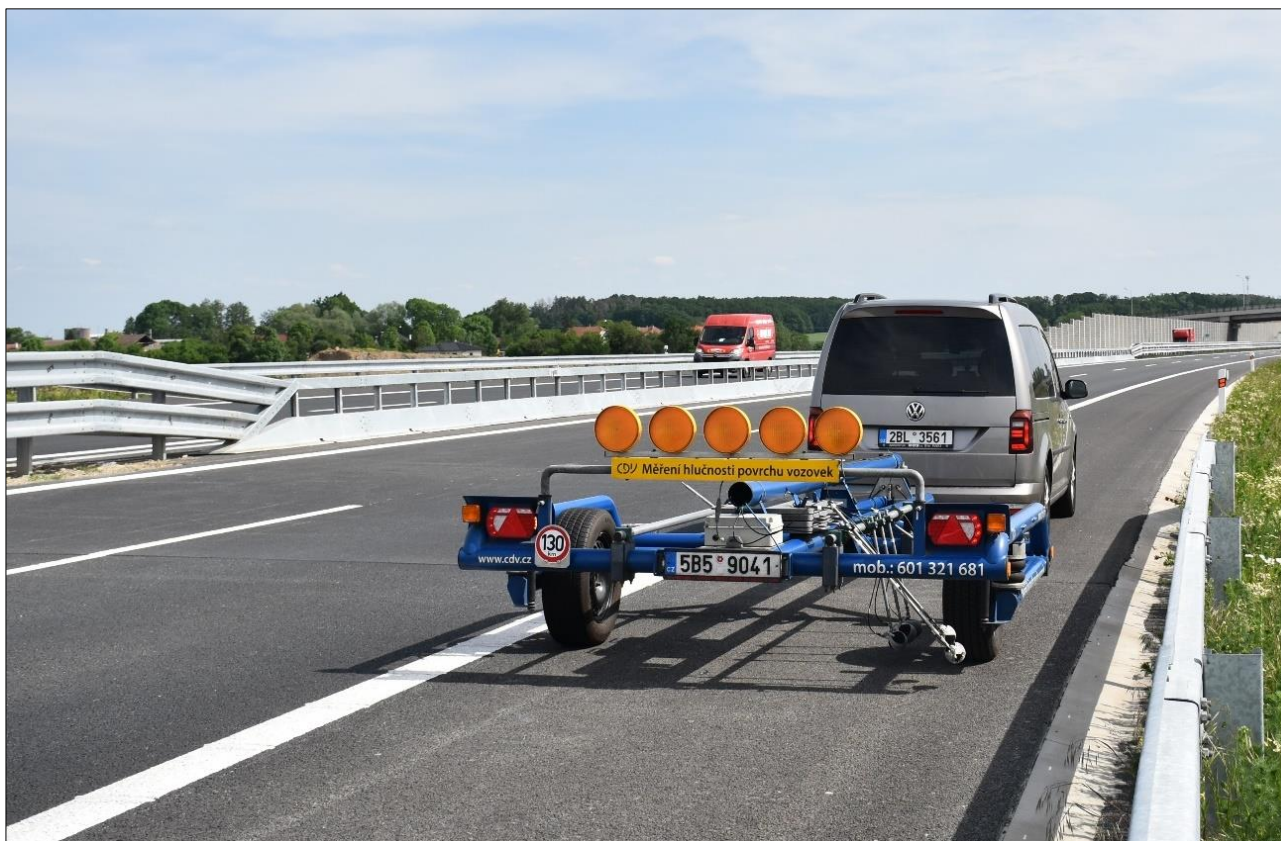
K získání všech dat byla použita metoda CPX. Tato dynamická metoda je jako jediná dle CEN/TC 227/WG 5, dlouhodobě doporučovaná při sledování akustických vlastností různých obrusných vrstev na vozovkách. Základy této normy jsou uvedeny v ISO 11819-2. Měřeno bylo na přívěsu CPX vlastněném CDV (UV č. 20507) pomocí kterého je od roku 2011 pravidelně měřeno. Tento přívěs splňuje požadavky dle normy ISO 11819-2, že měřená celková ekvivalentní hladina akustického tlaku na styku pneumatika/vozovka je nejméně o 10 dB nad maximální měřenou celkovou hladinou akustického tlaku rušivých vlivů. Měřící přívěs je možné vidět na obrázku 10.

*Obrázek 10: Připravená měřicí souprava na dálniční komunikaci.*

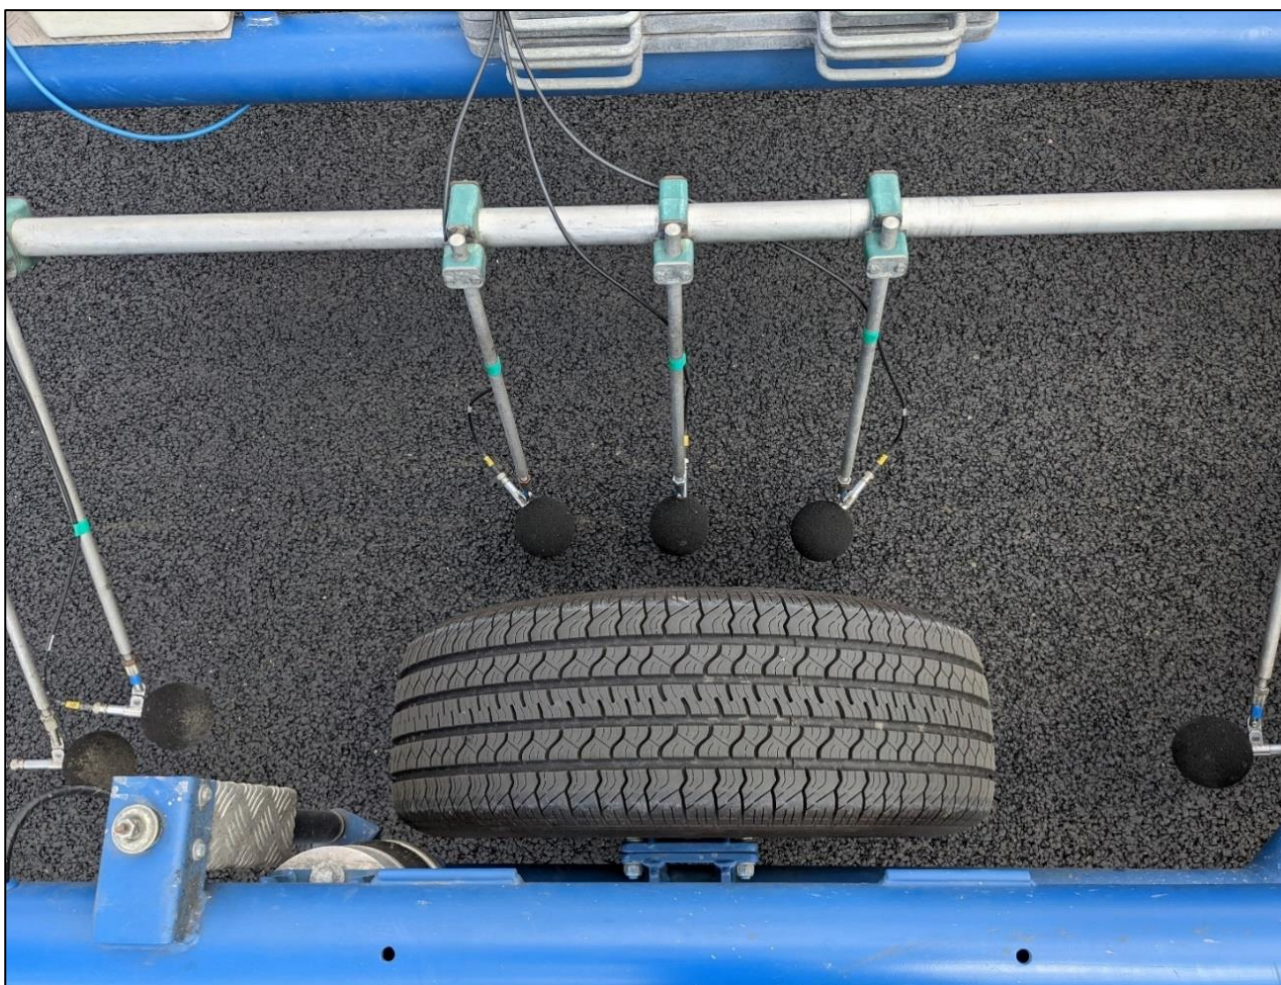
In-situ se měří za pomoci pojezdu ustálenou rychlostí. V tomto případě bylo na dálnicích měřeno vždy rychlostí 80 km/h v pravém jízdním pruhu a měřila se hlučnost ze styku pneumatika/vozovka. Přívěs je opatřen referenční pneumatikou, která je také zmíněna jako jedna ze dvou doporučených v normě ISO/TS 11819-3. Pro měření se tak použila vždy pneumatika s označením Uniroyal Tigerpaw 225/60 R16 SRTT, v normě ISO/TS 11819-3 označena jako P1. Mimo jiné dle ASTM F2493 je tato pneumatika doporučována pro referenční testy. Pneumatika při tomto měření představuje jednu z největších nejistot a tak, aby se zamezilo chybovosti a byla zaručena maximální opakovatelnost samotných měření, tak se každý rok používala nová pneumatika, u které byla pravidelně kontrolována její tvrdost a byla patřičně skladována, jak je normou stanoveno. Hlučnost byla získána kontinuálním záznamem z jednotlivých mikrofonů, které byly rozmístěny kolem této referenční pneumatiky v definovaných vzdálenostech. Takové rozmístění kolem referenční pneumatiky je možné vidět na obrázku 11.

*Obrázek 11: Referenční pneumatika s detailem rozmístění jednotlivých mikrofonu v definovaných vzdálenostech.*

Jednotlivé mikrofony byly dále opatřeny krytkami proti větru tak, aby byly naplněny požadavky uvedené v normě. Současně byla kontinuálně zaznamenávána mimo hlučnosti a aktuální rychlosti také teplota vozovky a vzduchu. Po získání dat byly v post-processingu následně všechna data zanalyzována, použity patřičné korekce, z čehož vznikla výsledná korigovaná hodnota označována jako  $L_{CPX:P1,80}$ .
