VÝSLEDKY TERÉNNÍCH ŠETŘENÍ DIAGNOSTICKÝ PRŮZKUM VOZOVEK PK

Ing. Radek Matula, Ph.D.

11. prosince 2015, Brno

- zájmový úsek: II/413 Dobelice – Hostěradice
- délka úseku: 5,626 m
- ZÚ = km 0,000 (resp. km 8,067) = konec obce Dobelice
- UB = křižení se silnicí III/41310 (směr Kadov) = km 2,509 (resp. km 10,576)
- KÚ = km 5,626 (resp. 13,693) = začátek obce Hostěradice (místní část Mišovice)

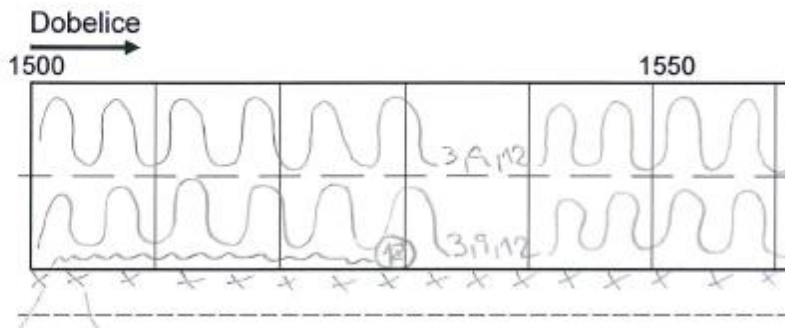
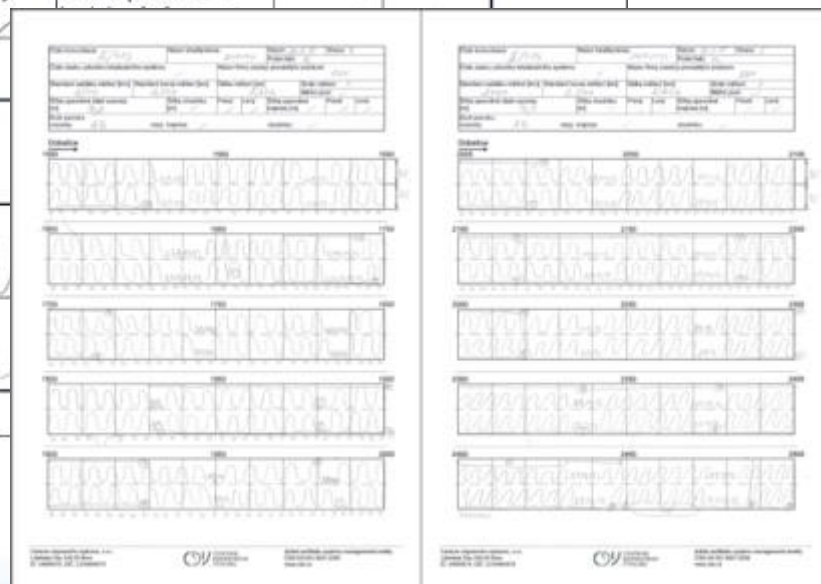
Záznam z vizuální prohlídky

Číslo komunikace: <i>II/413</i>	Název lokality/okres: <i>Znojmo</i>	Datum: <i>20.8.15</i>	Strana: <i>4</i>
Číslo úseku uzlového lokalizačního systému: <i>/</i>		Počet listů: <i>12</i>	
Název firmy (osoby) provádějící průzkum: <i>CDV</i>			
Staničení začátku měření [km]: <i>1,500</i>	Staničení konce měření [km]: <i>2,000</i>	Délka měření [km]: <i>5,626</i>	Směr měření: <i>1</i>
		Měřicí pruh: <i>/</i>	
Šířka zpevněné části vozovky [m]: <i>4,0</i>	Šířka chodníku [m]: <i>/</i>	Pravý: <i>/</i>	Levý: <i>/</i>
Druh povrchu vozovky: <i>AB</i>		Šířka zpevněné	Pravá: <i>/</i>
nezp. krajnice: <i>/</i>		Levá: <i>/</i>

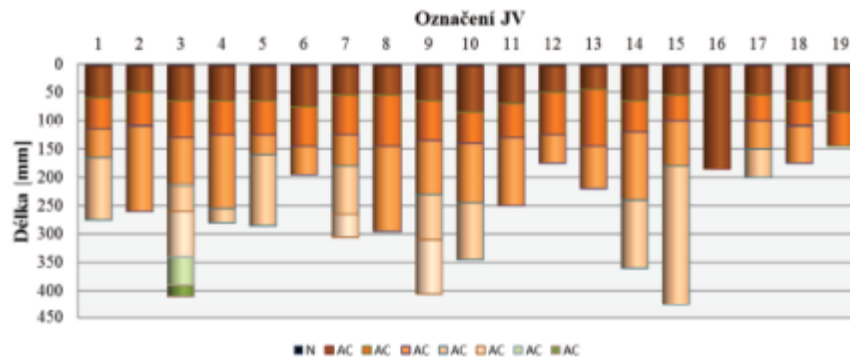
Graf 1: Délky jádrových vývrtů (tloušťky AV vrstev)

č. JV	Staničení [km] jízdní pruh	Tloušťka AV [mm]	Podkladní vrstva	Nespojení AV [hloubka v mm]
1	0,118 P	270	ŠD	N ; 160
2	0,517 L	260	PM (D)	N
3	0,700 P	410	PM (D)	220
4	1,195 P	280	PM (D)	125 ; 255
5	1,300 P	295	ŠD	-
6	1,550 L	195	PM (D)	145
7	1,810 P	305	ŠD	55 ; 125 ; 180 ; 265
8	2,160 L	295	PM (D)	N ; 145
9	2,420 P	405	ŠD	135
10	2,750 L	345	PM (D)	85 ; 220
11	2,837 P	250	ŠD	70 ; 130
12	3,097 L	175	PM (D)	50
13	3,510 P	220	ŠD	45 ; 145
14	4,050 L	360	PM (D)	65
15	4,520 P	425	PM (D)	180
16	4,950 P	185	ŠD	185
17	5,145 P	200	PM (D)	55 ; 100 ; 200
18	5,542 P	175	ŠD	65 ; 110 ; 175
19	4,950 P	145	PM (D)	145

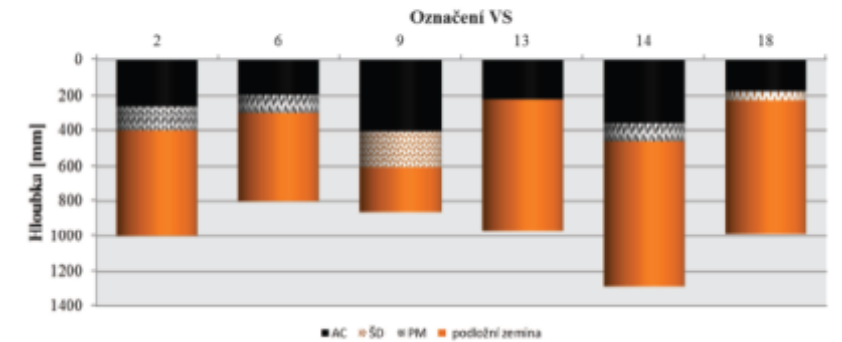
Graf 2: Hloubky vrtaných sond

č. VS	Staničení [km] jízdní pruh	Hloubka [mm]	Klasifikace	Přirozená vlhkost [%]	Namrzavost	w _z / w _p / I _p [%]
2	0,517 L	1000	F3 MS	11,5	namrzavá až nebezpečně namrzavá	43 / 29,1 / 13,9
9	2,420 P	860	F3 MS	12,9	namrzavá až nebezpečně namrzavá	56,3 / 34,8 / 21,5
14	4,050 L	1280	F3 MS	13,6	namrzavá až nebezpečně namrzavá	51,8 / 37,3 / 14,5

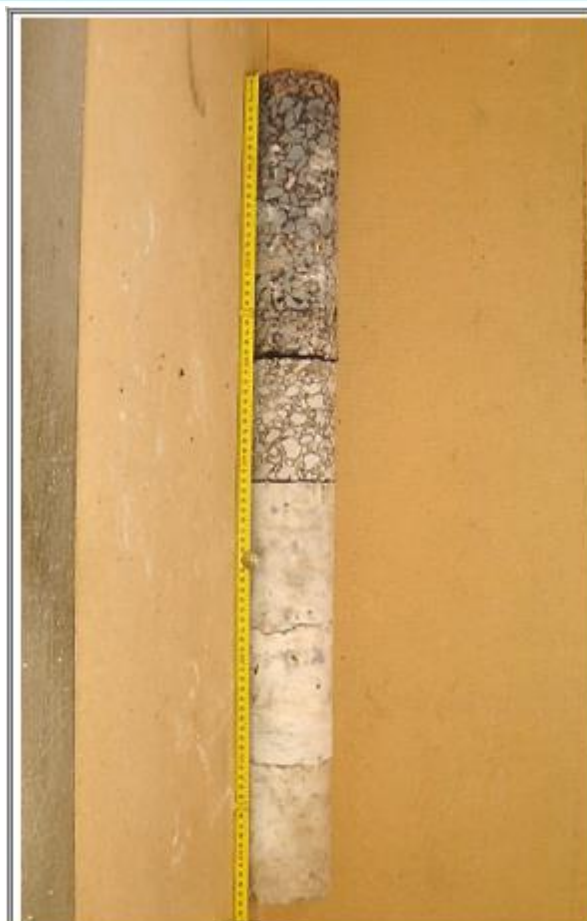
Vrstvy					Kamenivo		Poznámka
Č.	Horní povrch [mm]	Spodní povrch [mm]	Tloušť -ka [mm]	Materiál	Max. zrna [mm]	Materiál	
1	0	25	25	SMA	10	V	neporušená vrstva
2	25	175	150	ACL	28	Č	neporušená vrstva
3	175	245	70	ACL	14	Č	neporušená vrstva
4	245	295	50	ACL	14	Č/V	neporušená vrstva, delaminace na spodním povrchu
5	295	420	125	ACP	20	V	neporušená vrstva, delaminace na spodním povrchu
6	420	710	290	CB I	28	V	výzhužné tyče v hloubce od 560 do 575 mm, delaminace na spodním povrchu povrchu
7	710	850	160	SC	28	V	neporušená vrstva
8
